DE FYSKE FRAADSTENSKIRKER

Af *W. Bay*

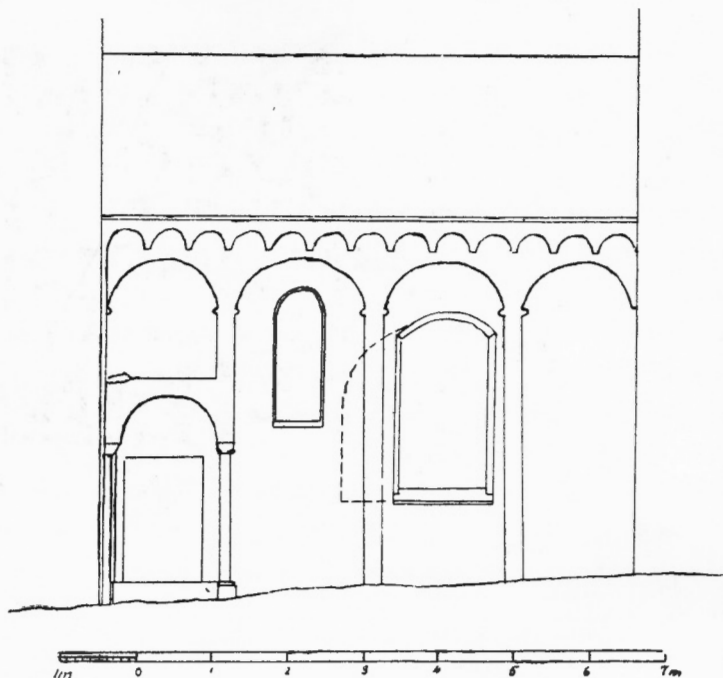
Fig. 2. Sdr. Næraa. Sydside

De nustaaende rester af skibet viser, hvorledes det oprindeligt har set ud (fig. 2). Der har baade paa nord- og sydsiden været ialt 5 høje blændinger, hver afsluttet foroven med en stor rundbue og indbyrdes

adskilte med smalle lisener. Disse har i vederlagshøjde en lille rundstav, men denne findes kun paa de korte stykker mod blændingerne. Blændingsanordningen har været ganske klar; fra vest: en sikkert bred hjørnepilaster til en blænding med vindue, en med portal, en med vindue, en uden noget, igen en med vindue i øst afsluttet med en hjørnepilaster. Portalerne, som i noget forstyrret tilstand endnu er bevarede, er prydede med 2 halvsøjler med terningkapitæler (kun de østligste er bevarede) og — som vist af dr. phil. Vilhelm Lorenzen ved en gravning i 1936 — baser med et omvendt karnissvunget profil under en rundstav. Over det flade tympanonfelt ses det fint formede Stik. Under skibets gesims løber en rundbuefrise.

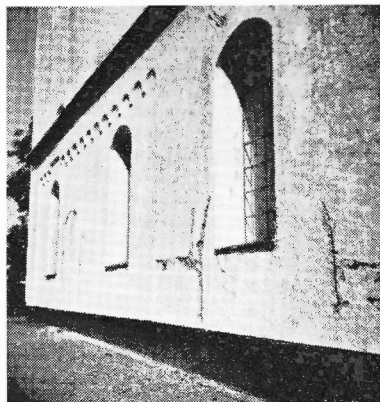
Fig. 3. Sydsiden af Flemløse Kirkes Skib. Sydportalen og Arkaden til søndre Korsarm fremdraget ved Undersøgelserne i 1941

østmuren, 4,5 m paa nordsiden og 5,5 m paa sydsiden (fig. 3, 4 og 5).

Ved nogle undersøgelser foretaget af forfatteren i sommeren 1941 viste der sig imidlertid noget meget mærkværdigt: ca. 170 cm fra skibets østside var der, baade paa nord- og sydsiden, en tydelig, rundbuet aabning i murværket, ca. 250 cm bred, nu tilmuret med fraadsten, granit og enkelte stumper af munketagsten, altsammen muret i den sletteste mørtel. Alt talte for, at kirken havde haft korsarme, og en udgravning paa nordsiden viste da ogsaa tydelige rester af murene: syldsten og lidt kalkmørtel. En fuldstændig udgravning af korsarmen forsøgte ikke, og en saadan vil muligvis ikke give noget resultat, da der har været en del begravelser lige op til kirken. Dog vilde det være meget interessant at konstatere, om der har været apsider paa korsarmene eller ikke. Om kirkens højkor har haft apsis, er desværre umuligt at undersøge nu, da der i hele koret er begravelser. At korsarmene skulde have haft apsider synes egentlig meget troligt. Ser man
