Kirkeriste på Fyn og Ærø

Af *Ulrik Schrøder*

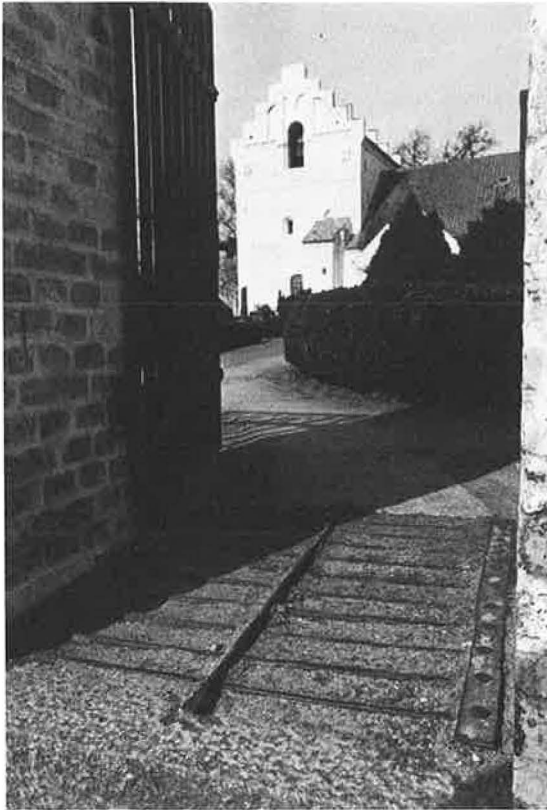
Kirkerist fra Drigstrup,
placeret i den nyere
kirkegårdsportal mod syd.

Drigstrup 1

I den nyere kirkegårdsportal mod syd ligger en kirkerist, der måler ca. 94x87 cm. Den består af tre stykker bærende fladjern, hvor det midterste står på den smalle kant og de to andre i siderne ligger på den bredeste side i gennemgangens retning. 10 jernstænger går igennem det midterste bærende jern og er nittet til de to i siderne. Der er fra 6-8 cm mellem tværribberne. Det midterste fladjern er udhamret i enderne. Der er ingen synlig grube.

Risten er i februar 1981 taget op fra sin plads på grund af fliselægning og er nu anbragt løst på jordoverfladen under et lukket gitter i en ikke benyttet indgang i samme portal. Man må håbe, den får lov til at blive lig-

gende her. Risten er noget slidt, og en enkelt ribbe er tæret halvt igennem.

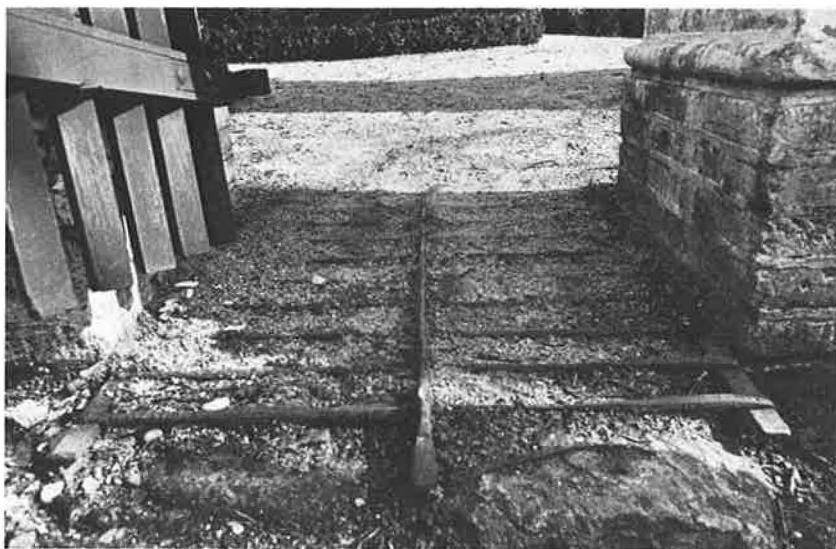
Kirkerist fra Drigstrup, placeret i indgangen mod vest.

Drigstrup 2

I en sjældent benyttet indgang mod vest ligger en rist af lignende konstruktion som den i sydindgangen, men der er dog her kun ni tværstænger stukket gennem de bærende fladjern, der er omkring 94 cm lange, det midterste dog omkring 107 cm. De ligger i gennemgangens retning. Tværstængerne måler omkring 87 cm, og der er 7-8 cm mellem dem. Der er ingen synlig grube. Risten bærer præg af vejrliget. Den er visse steder dækket af jord.

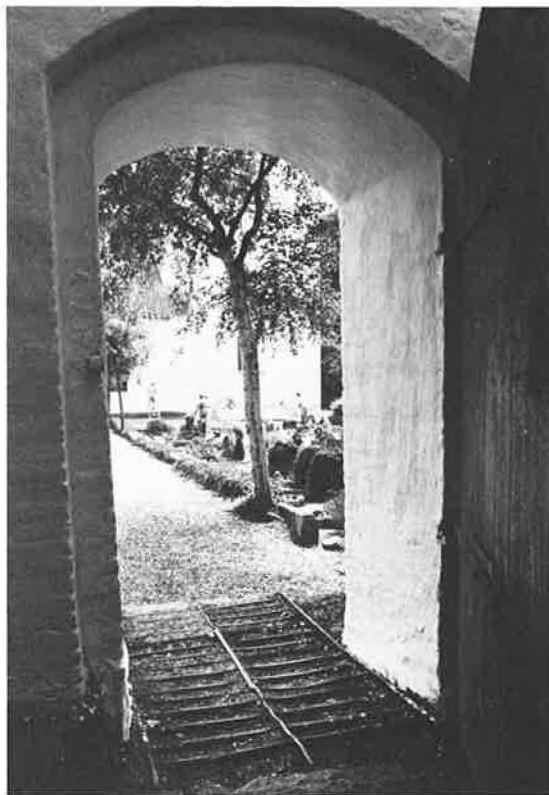
Kirkerist fra Bregninge på Ærø.

Bregninge

I den nordlige kirkegårdsportal er en ret stor rist, der fylder indgangen helt ud og når et stykke ind på kirkegården. Risten består af tre bærende fladjern, hvorigennem er stukket 15 jernstænger. De bærende jern er anbragt ved siderne og midt på. De er ca. 170 cm lange og ligger i gennemgangens retning. Tværstængerne måler omkring 92 cm, og der er fra 9-12 cm mellem dem. Risten bærer præg af slid, og det midterste bærende fladjern har været repareret og er forstærket. Der er ingen grube.

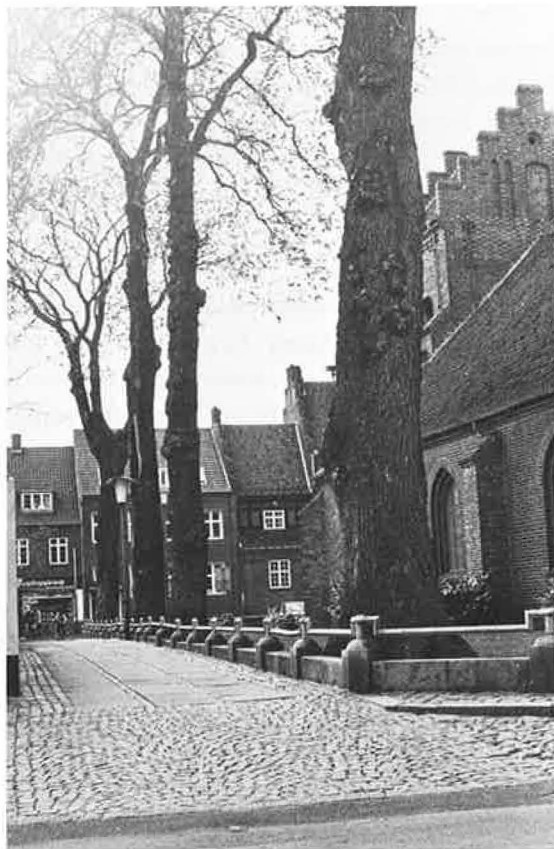
Den søndre kirkeriste i Kersteminde. Navnet lever videre i befolkningen og anvendes om den sydlige passage ved kirken. Ingen officiel skiltning markerer navnet.

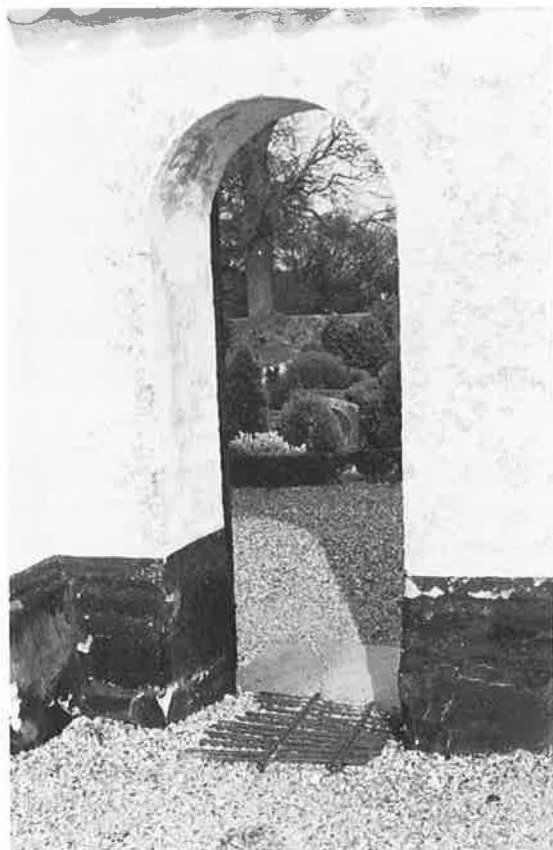
Kirkerist fra Revninge.

Revninge

I kirkegårdsportalen mod vest, der har nyklassiske enkeltheder, ligger kirkeristen i den lille indgang. 12 tværstænger er stukket gennem to bærende fladjern, der er anbragt omtrent lige langt fra tværstængerens ender. De bærende fladjern er ca. 100 cm lange. De er udhamrede i enderne og an-

bragt i gennemgangens retning. Tværstængerne er omkring 63 cm lange. Der er fra 4-6 cm mellem de enkelte tværstænger, der tilsyneladende har været tilspidsede i enderne. Risten har formentlig været anbragt i en træramme, men der er hverken spor af denne eller gruben. Risten bærer præg af slid og tæring. De bærende fladjern ligger på skrå, og en enkelt tværribbe er bøjet.
